## Efri-Laxá á Ásum, 2000

Seiðarannsóknir og ræktunaráætlun

12. Október 2000

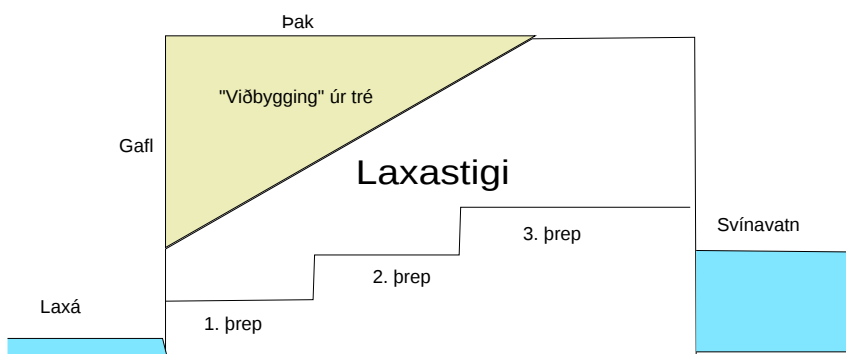
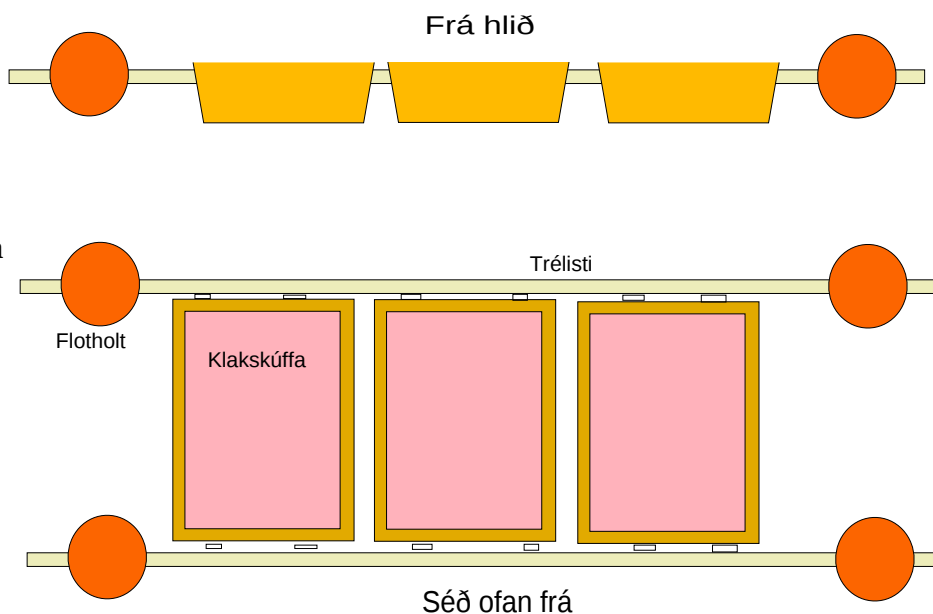
Hér eru sýndar lauslegar teikningar af þaki yfir stigann og hvernig útbúa má flotgrindur fyrir hrognaskúffur. Hver skúffa tekur um 1,5 l af hrognum eða um 7000 stk. Nánari upplýsingar má gefa við framkvæmdaraðila þegar þar að kemur.

Einfaldast virðist að útbúa klakhús í laxastiganum í stíflunni. Þar er rétt hitastig til þess að seiðin kletist út á réttum tíma og auðvelt er að koma fyrir klakskúffum á flotgrindum.

Byggja þarf þak yfir stigann til að halda frá snjó og ganga þannig frá að unnt sé að athafna sig inni við hreinsun hrogna.

Best virðist að nota þrep 2 fyrir klakið og þyrfti að útbúa í það gólf að hluta, eða planka sitt hvoru megin svo hægt sé að vinna þar. Slíkt ætti ekki að kosta mikið, um eða innan við 100.000 kr, allt eftir þeim kröfum sem gerðar yrðu.
